ANÁLISIS GEOTÉCNICO DE ESTABILIDAD Y MONITOREO DE UNA ESCOMBRERA DE LA ZONA SUR MINA PRIBBENOW

FUNDACIÓN UNIVERSITARIA DEL ÁREA ANDINA SEDE VALLEDUPAR
INGENIERÍA GEOLÓGICA
2018

PROYECTO DE GRADO PRESENTADO COMO REQUISITO PARA OPTAR POR
EL TÍTULO DE INGENIERO GEÓLOGO

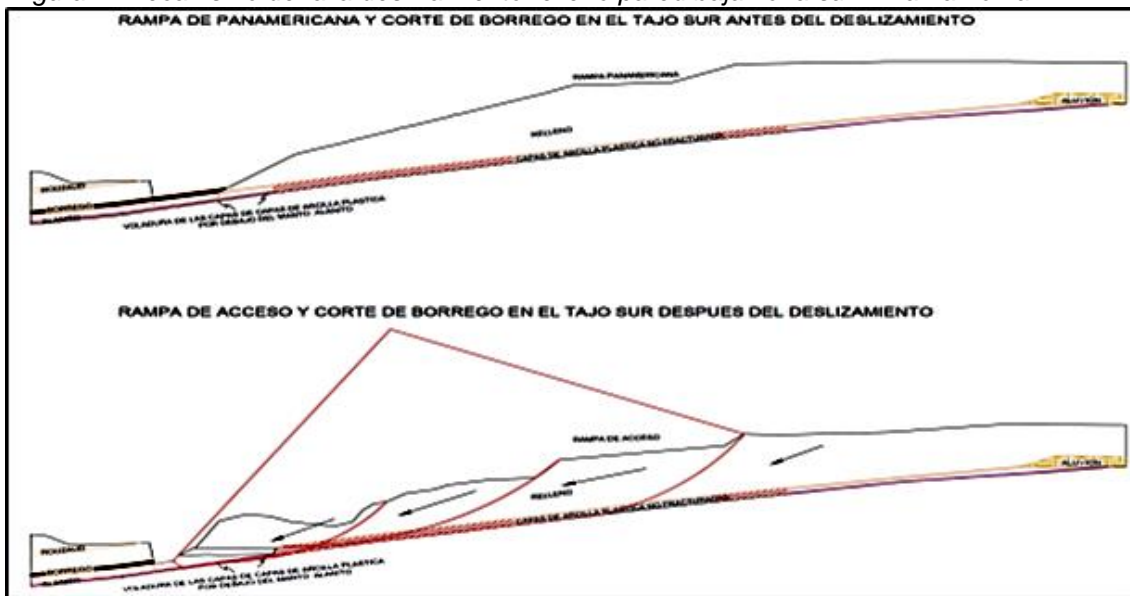
Figura 1. Mecanismo de falla deslizamiento relleno pared baja zona sur Mina La Loma.

En amarillo se destaca el movimiento crítico, en rojo el tiempo que se demoró en estabilizarse nuevamente el área.

1. Voladuras de drenaje y rugosidad de las arcillas plásticas que subyacen el piso de Alanito, de longitudes no mayores a 100 metros.
2. Mantener el tratamiento con voladura de drenaje y rugosidad en el piso del manto Borrego (Por debajo del piso del manto Alanito), incluso si el área es cubierta por parte del deslizamiento, esta zona se perforaría sobre el relleno deslizado.
3. Inspección geotécnica continua, orientada al levantamiento de aspectos geotécnicos como deformaciones de la cara del talud, grietas y afloramientos de agua no deseados.

4. Sellamiento de grietas y perfilado del talud en las áreas que presenten estas características de inestabilidad.
5. Compactación por medio de bancos de máximo 10 metros de altura en las zonas de material suelto por el deslizamiento.

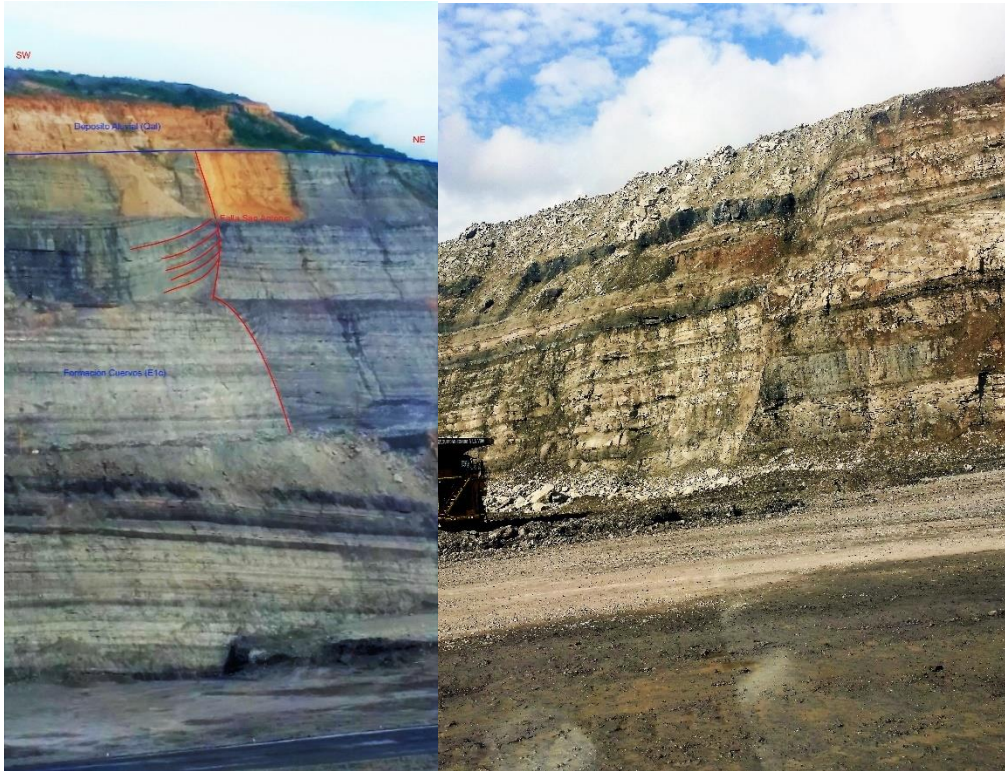
Fotografía 21. Falla San Antonio cortando la formación Cuervos (E1c) en dirección E-W.

Falla San Antonio. Falla con orientación E-W, de carácter normal e inclinación hacia el sur. Sirva como límite del entra el Pit Sur y el Pit Central de la mina, presenta un

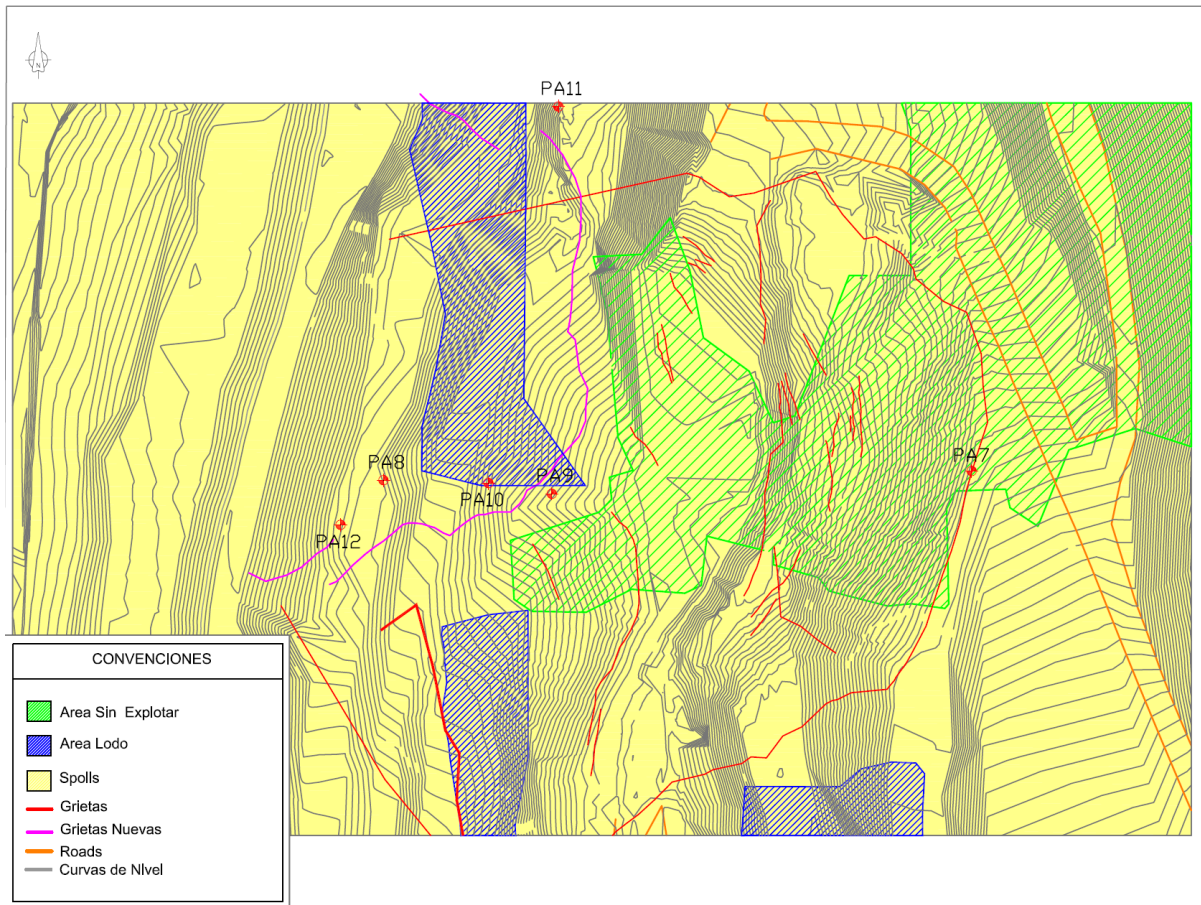
Figura 63. Mapa ubicación de prismas y Grietas.

En los anexos C. informe de monitoreo se puede apreciar con más detalles el análisis realizado con los datos tomados con los prismas y estación total.

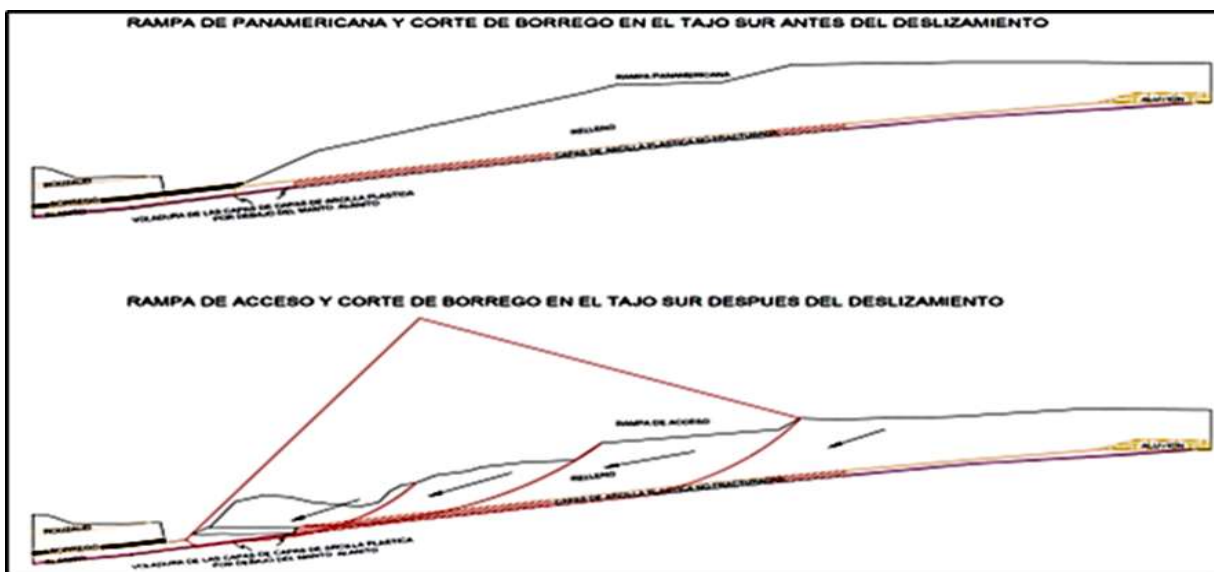
Mecanismo de falla

El mecanismo de falla que se presentó en la zona sur fue exactamente falla circular compuesta, en la siguiente figura se aprecia lo dicho anteriormente.

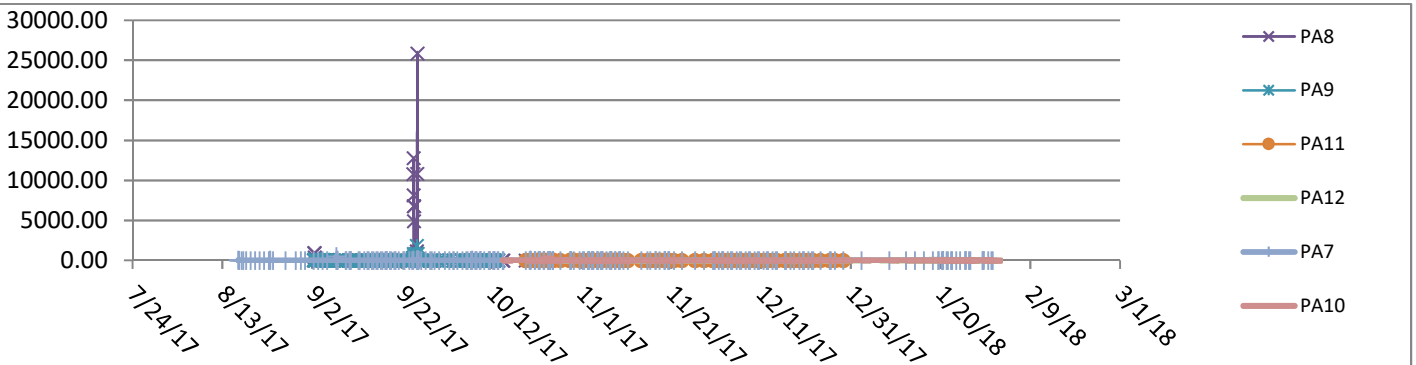
Figura B2: Velocidad (cm/día)

Se evidencian movimientos acelerados para el PA8 esto se debe al deslizamiento sufrido en el material , para los prismas restantes no se aprecian movimientos acelerados ni tendencias que evidencian algún proceso de inestabilidad en curso. El comportamiento agrupado no es lógico pues los puntos se ubican sobre diferentes áreas y materiales, esto revela que el registro es en su mayoría "ruido" producto del error intrínseco de medida y precisión del equipo.

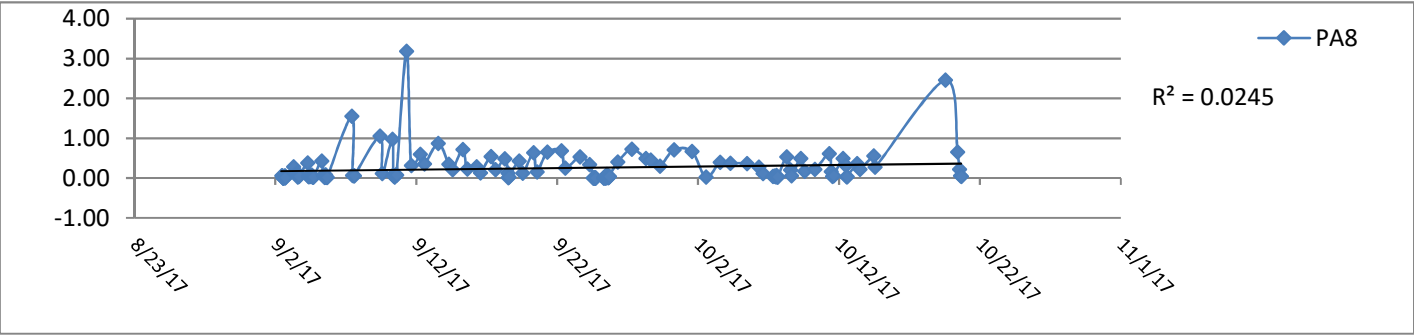
Figura B3(d): Inverso de la velocidad Prisma PA8 (dia/cm)

No se observa una tendencia adversa. El inverso de la velocidad está muy por encima del límite mínimo admisible para Material Aluvial (0,06 día/cm).
